🚧 Parziale crollo del collettore fognario in viale Campania, Monza: tecnici BrianzAcque prontamente al lavoro per il ripristino "ad hoc"

👉 **#Monza**, ripristino collettore **#VialeCampania**: l'intervento verso la conclusione nella seconda metà di aprile

🟢 Risolta l'emergenza, dal 13 maggio Viale Campania riapre al traffico: transitabile una corsia per senso di marcia.

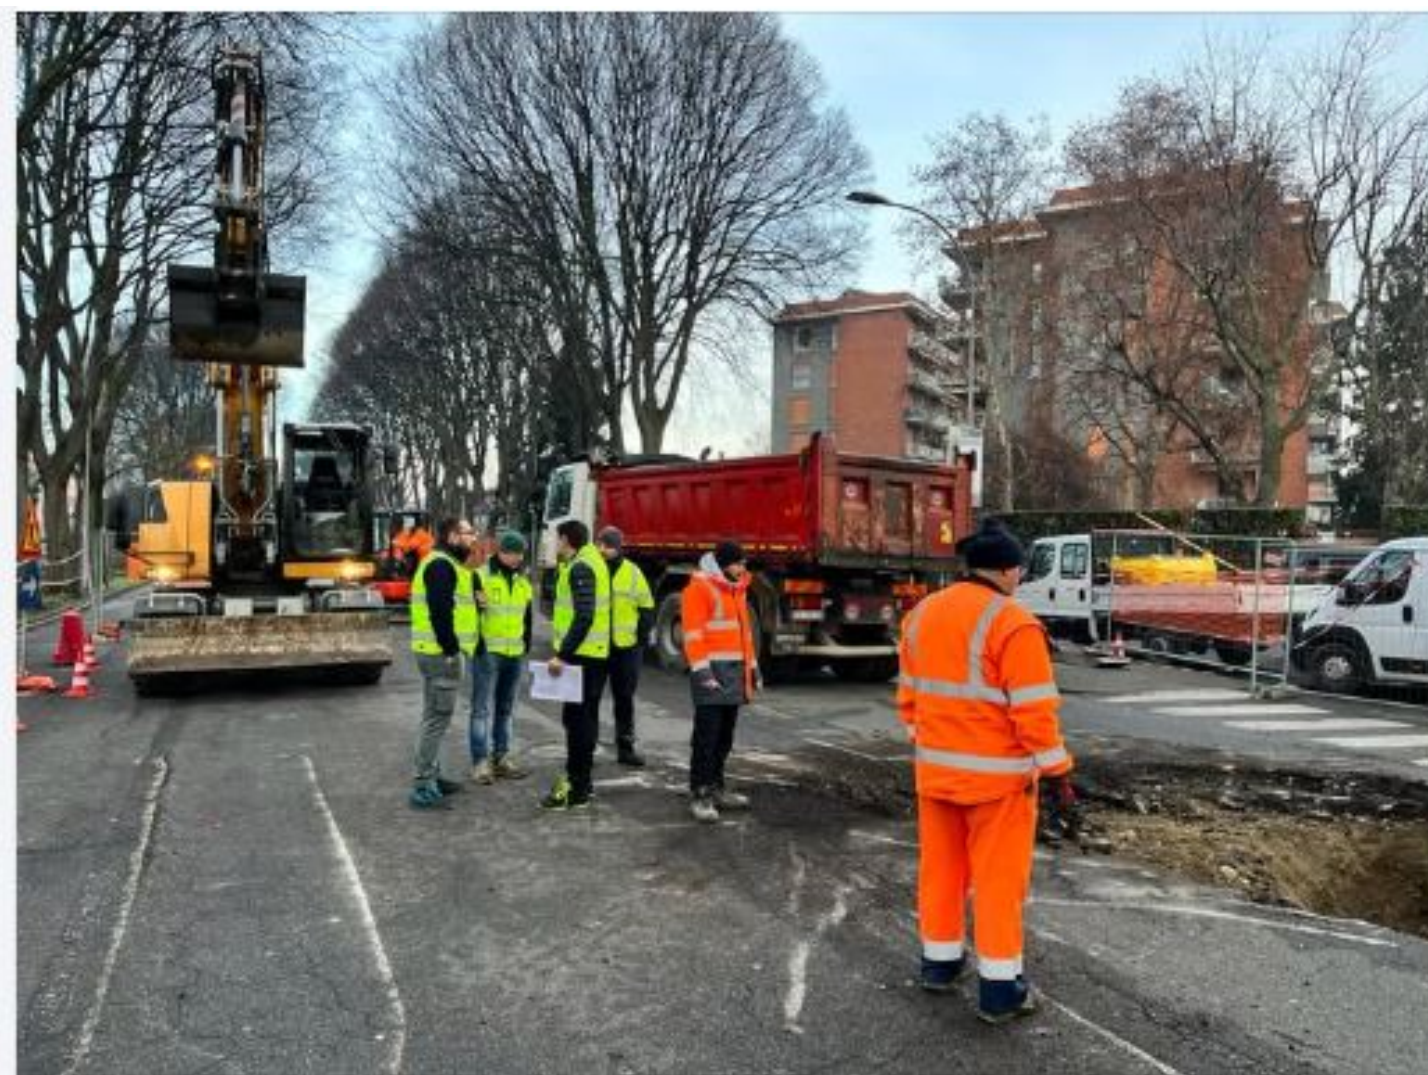
👷 Dalle prime ore della mattinata odierna, le squadre dei tecnici dell'Ufficio Gestione Fognature di BrianzAcque erano presenti e al lavoro in viale Campania a Monza dove, durante le festività natalizie, è avvenuto il crollo parziale del collettore fognario sottostante.

👉 Serve un intervento strutturale per il ripristino, secondo quanto stabilito a seguito delle verifiche prontamente eseguite dopo il cedimento della grossa tubazione nel tratto compreso tra via Philips e la rotonda di San Fruttuoso. La dimensione, la posizione e la portata del collettore richiedono la realizzazione di un manufatto "ad hoc" per risolvere la situazione e non consentono un facile ripristino; inoltre, la presenza di diversi sottoservizi rende ancora più delicato e complesso l'intervento.

🔧 Le attività per la riparazione del cedimento saranno effettuate con il collettore in esercizio, senza interrompere il flusso fognario così da evitare ulteriori problemi per il servizio. BrianzAcque è in costante rapporto con la Polizia Locale di Monza al fine di coordinare le attività di ripristino ed individuare le migliori varianti alla circolazione viabilistica.

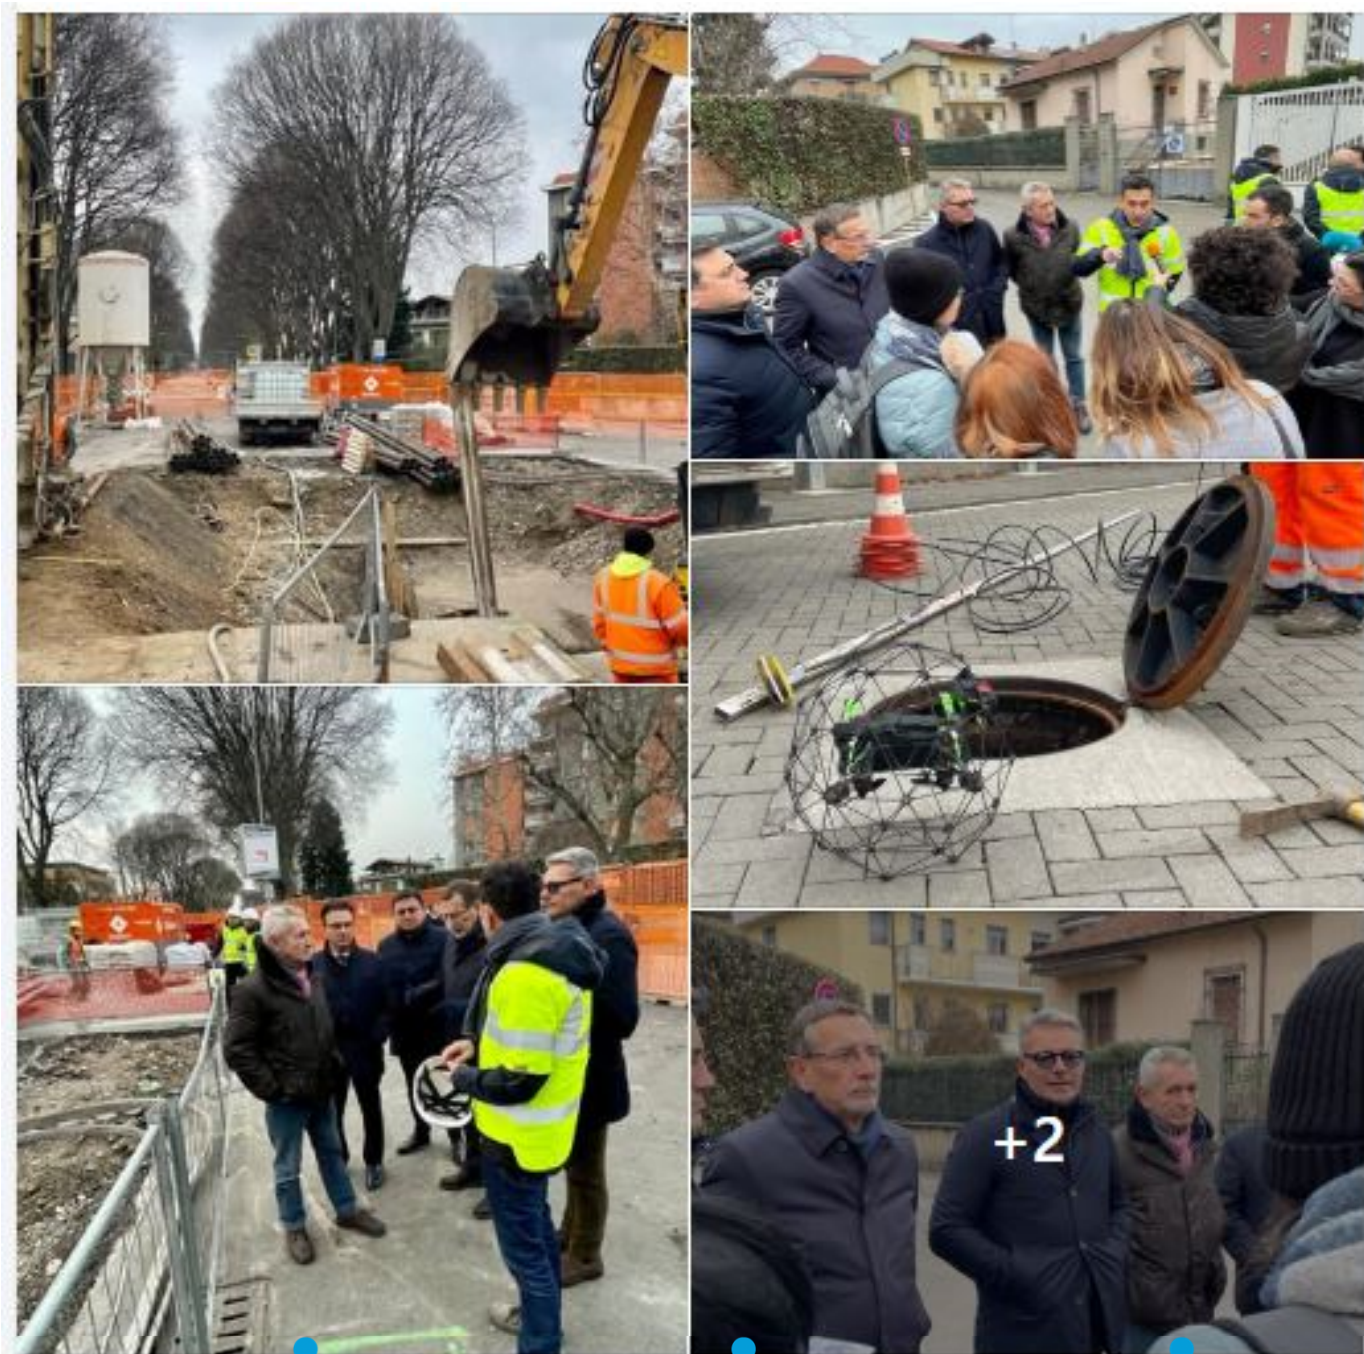
👷 Monza. Viale Campania: in corso la posa dei micropali per colmare la voragine e ricostruire il collettore. 🧑🏫👷 Task force al lavoro per consentire al più presto il parziale ripristino della viabilità. L'obiettivo è quello di riaprire il transito delle vetture, in un'unica direzione, entro fine gennaio, se non con qualche giorno di anticipo. Verifiche in corso con sonde e droni. 🚧

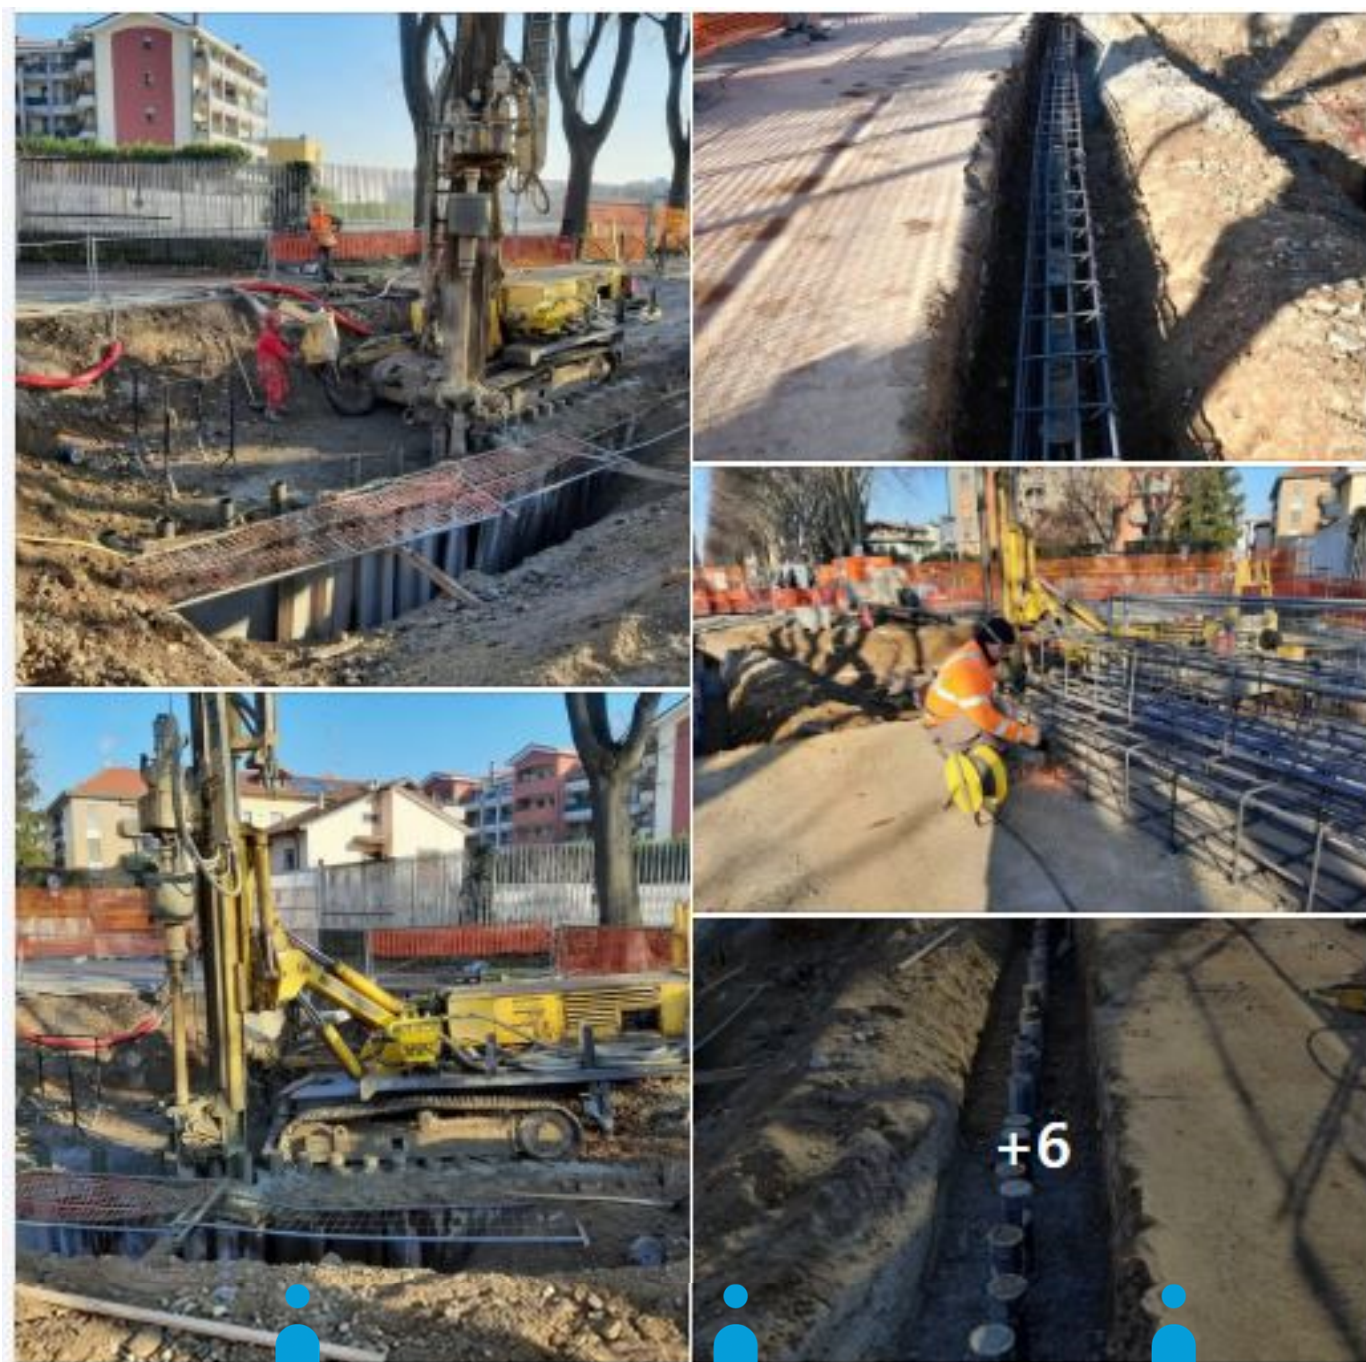
📸 Ecco alcune immagini scattate ieri, sabato 13 gennaio, durante le fasi di lavorazione eseguite da BrianzAcque. Un intervento che impegna circa venti persone al giorno tra maestranze operative, tecnici, progettisti e direttori lavori.

👷 Nello specifico si sta realizzando una struttura di contenimento attraverso la posa di micropali per colmare la voragine e ricostruire il tratto di collettore ceduto. L'obiettivo è di riaprire il transito delle vetture, in un'unica direzione, il prima possibile.

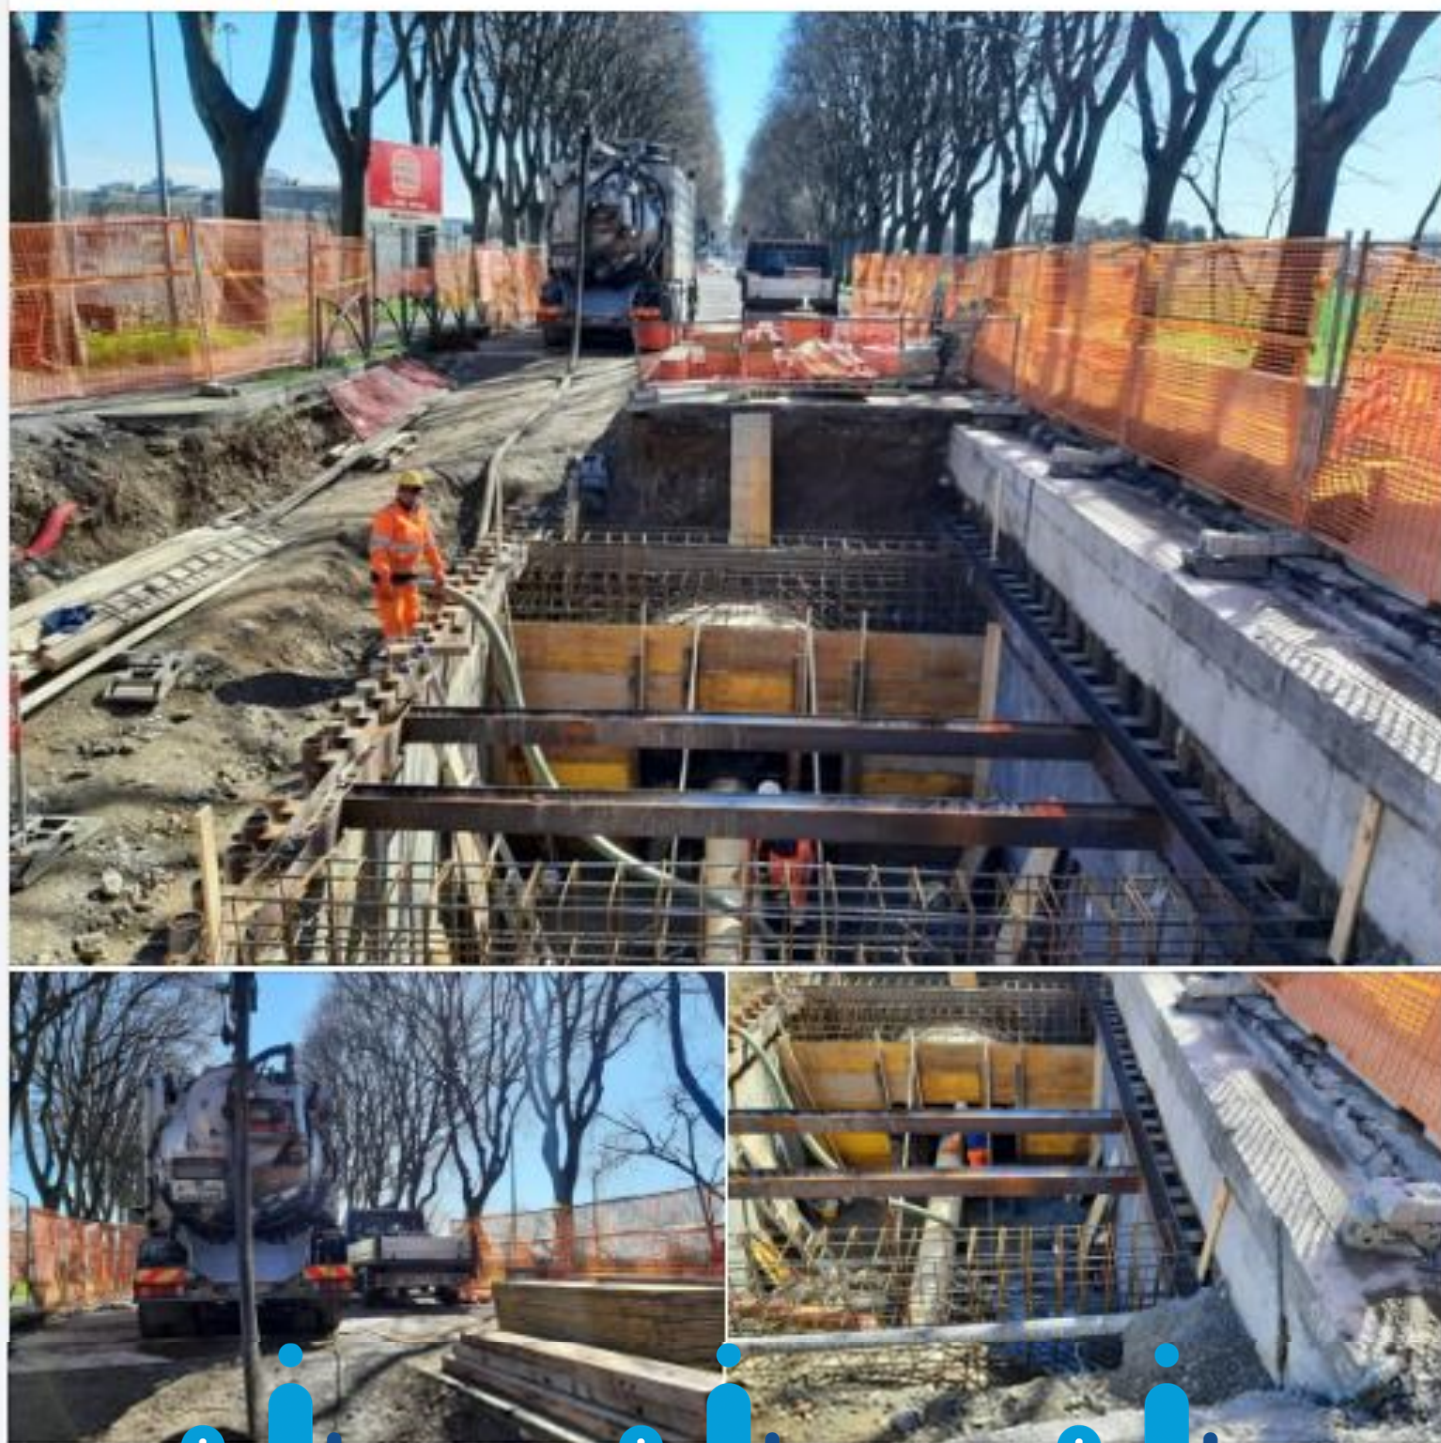
☀️ Con il ritorno del bel tempo, il cantiere di viale Campania a Monza ha ripreso a marciare spedito. Se è vero che le piogge intense e prolungate delle scorse settimane hanno rallentato, ma mai realmente interrotto i lavori, BrianzAcque con i suoi tecnici ha vagliato, nel mentre, differenti soluzioni anche di natura ingegneristica e tecnologica, per cercare di accorciare ulteriormente i tempi dell'intervento.

🏗️ Una su tutte, quella di sfruttare, grazie ad una malta particolare, le paratie di pali realizzate per consentire la parziale riapertura dell'asse viario. Queste palificazioni, tecnicamente chiamate "berlinesi", servono per costruire le pareti verticali del nuovo manufatto in cemento armato che consentirà di ripristinare la parte di collettore fognario ceduto.

👷🏻 Una successiva soluzione, efficace e ugualmente veloce nei tempi, è quella di utilizzare delle solette prefabbricate a chiusura della sezione del manufatto prima della definitiva conclusione del cantiere con la riasfaltatura del manto stradale.

👉 Va sottolineata, infine, la complessità dell'intervento che si svolge, con il collettore sempre in funzione, senza interrompere il flusso che resta garantito da un by-pass, allo scopo di evitare la sospensione del servizio.

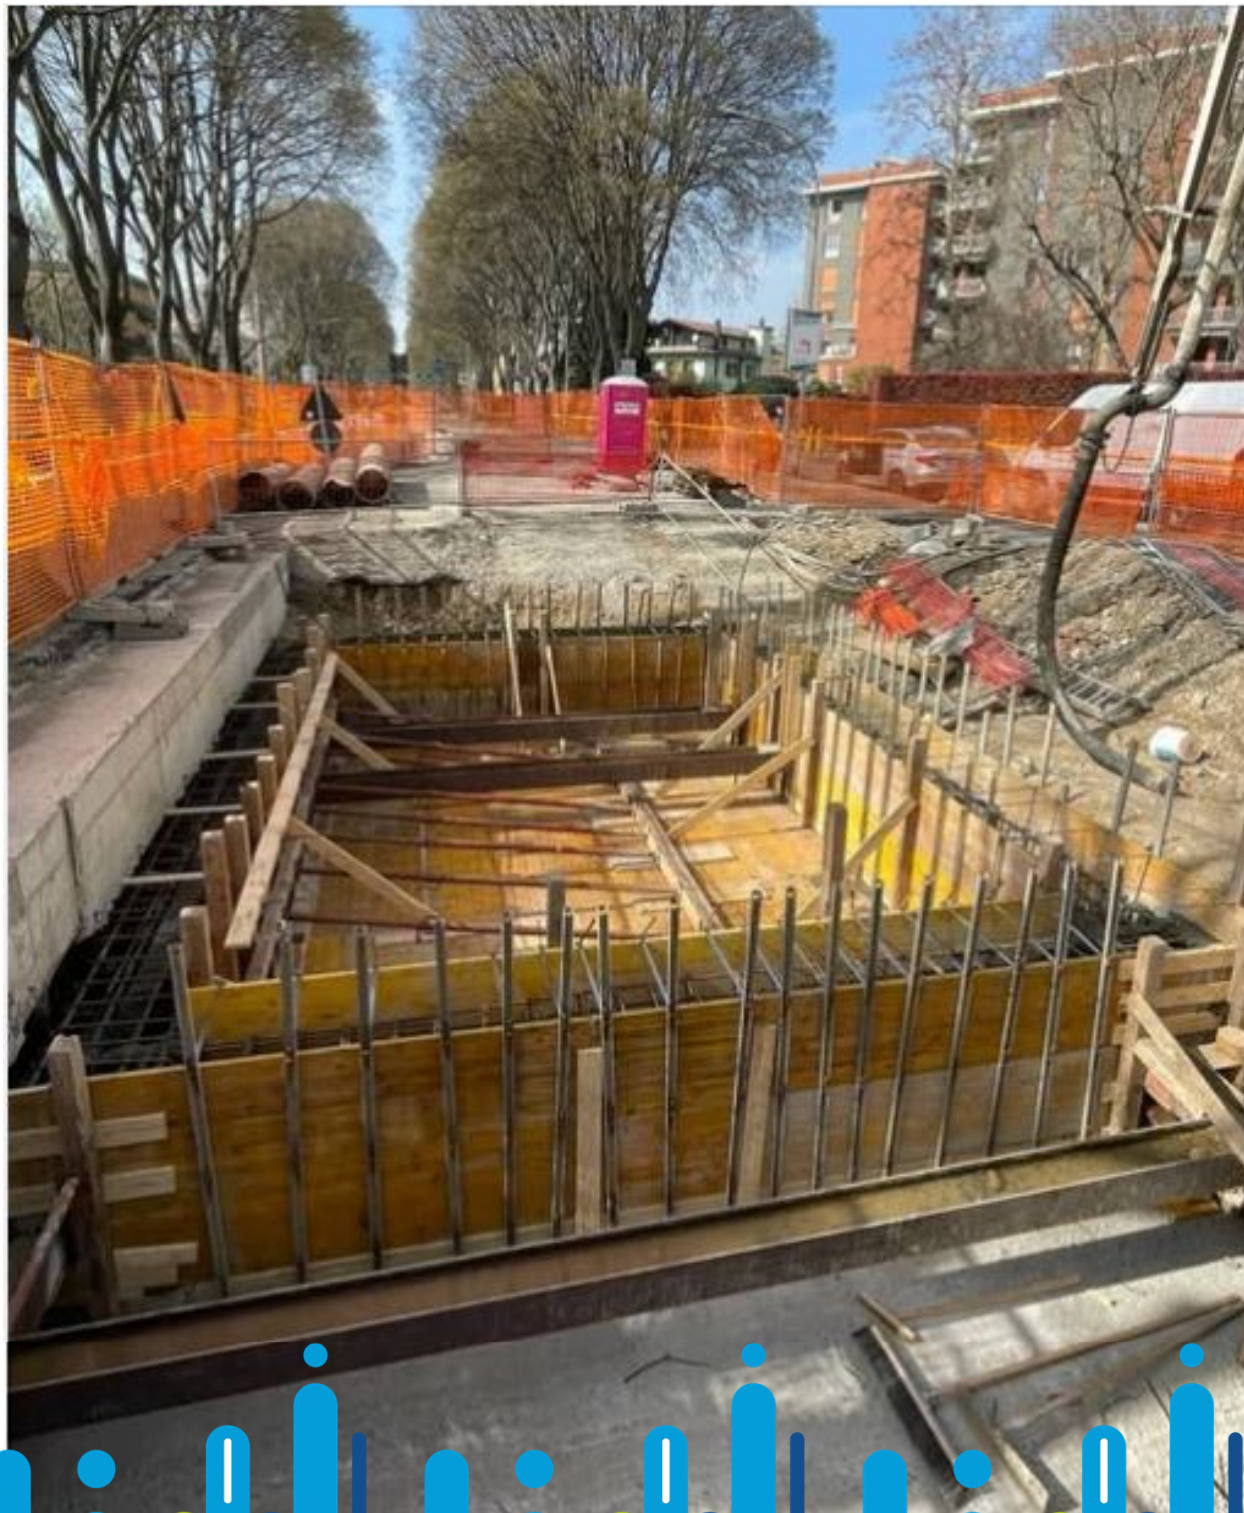
👷🏻 Con il ritorno del bel tempo, i lavori di BrianzAcque hanno ripreso slancio avviandosi verso lo step conclusivo. Pochi giorni fa, esattamente lo scorso martedì 19 marzo, le imprese esecutrici dell'intervento hanno gettato le travi in cemento armato destinate a sostenere la soletta di copertura del manufatto

⌚ Da quella data è quindi necessario che trascorrano 28 giorni per affinché il calcestruzzo possa arrivare a "maturazione" per reggere i carichi della strada. A quel punto la "cameretta" verrà coperta e chiusa con il posizionamento di lastre prefabbricate. Seguirà il rinterro, e la definitiva riasfaltatura per la riapertura dell'intero viale alla circolazione

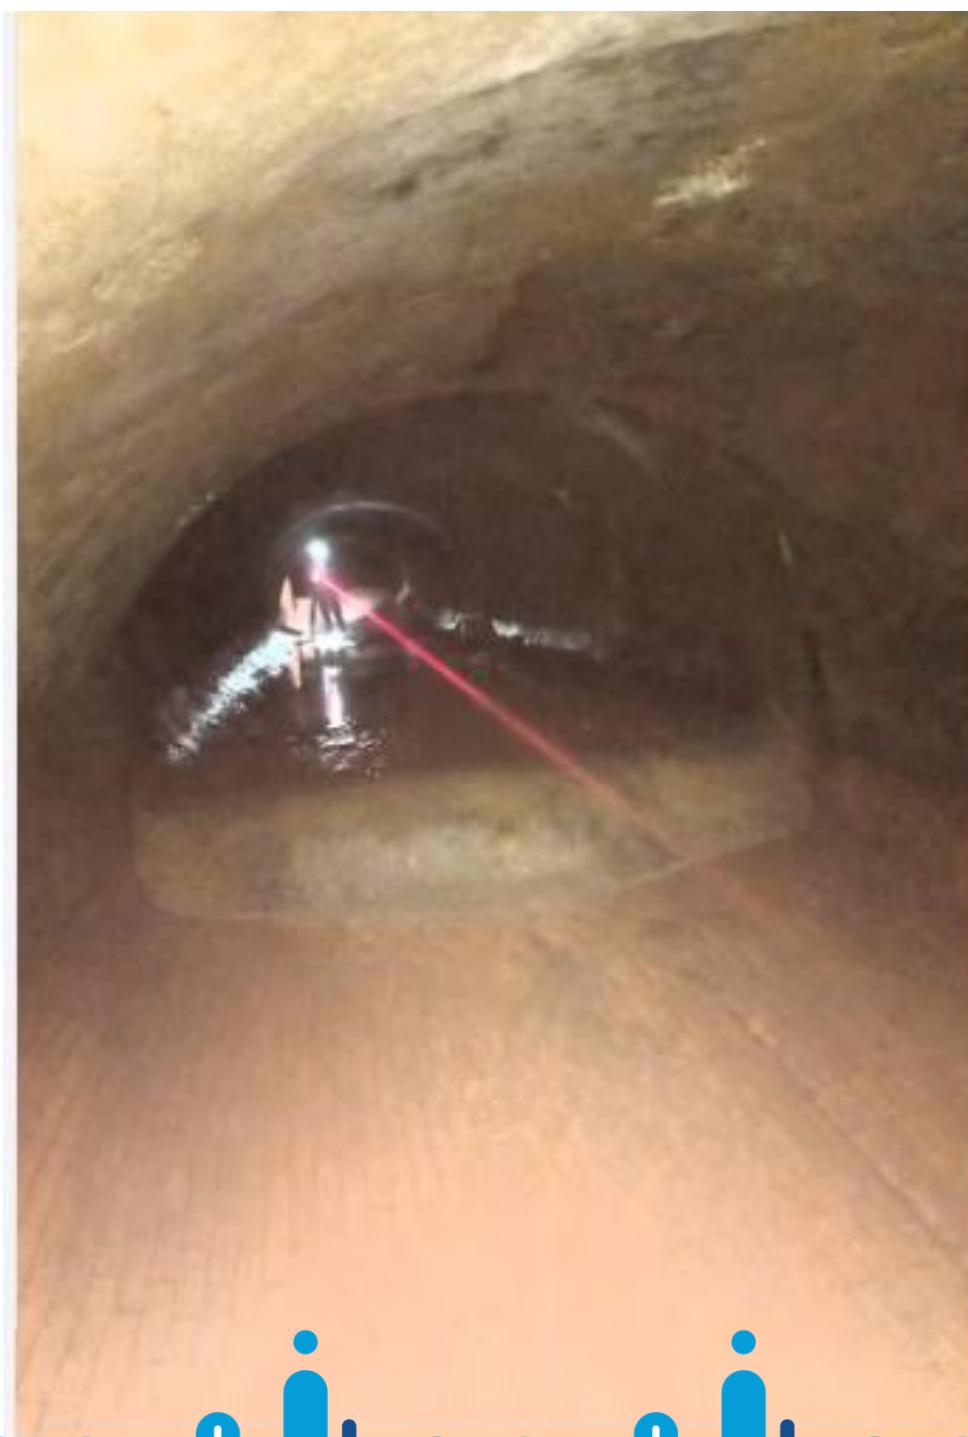
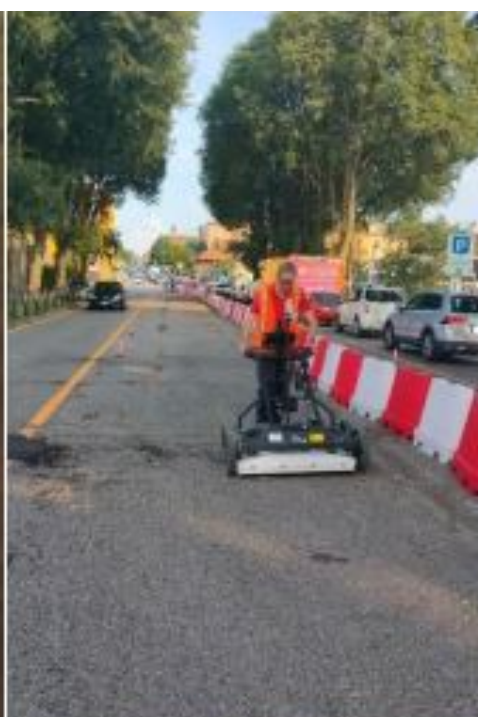
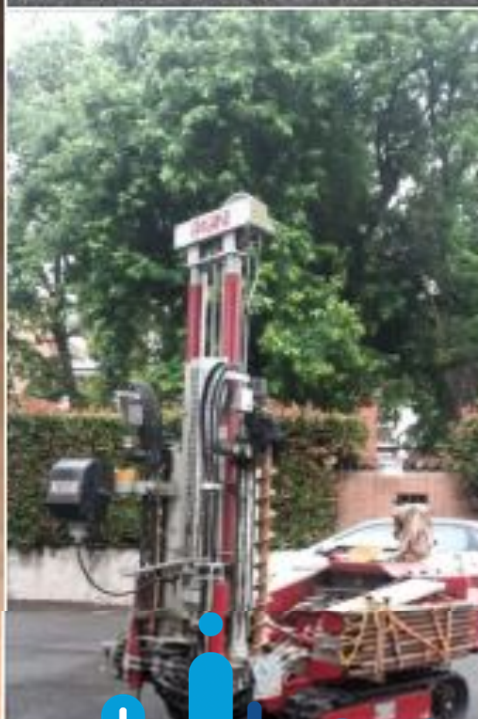
🚧 Partono oggi le nuove attività di #BrianzAcque in viale Campania. Si interviene per consolidare le parti più critiche del collettore. Salvo imprevisti legati alle precipitazioni, i lavori dureranno tre settimane.

👉 Nel mese di ottobre, dopo i lavori di messa in sicurezza, sarà individuato l'intervento definitivo per il risanamento strutturale di tutto il tratto di collettore fognario intercomunale di viale Campania, per una lunghezza di 1,2 Km

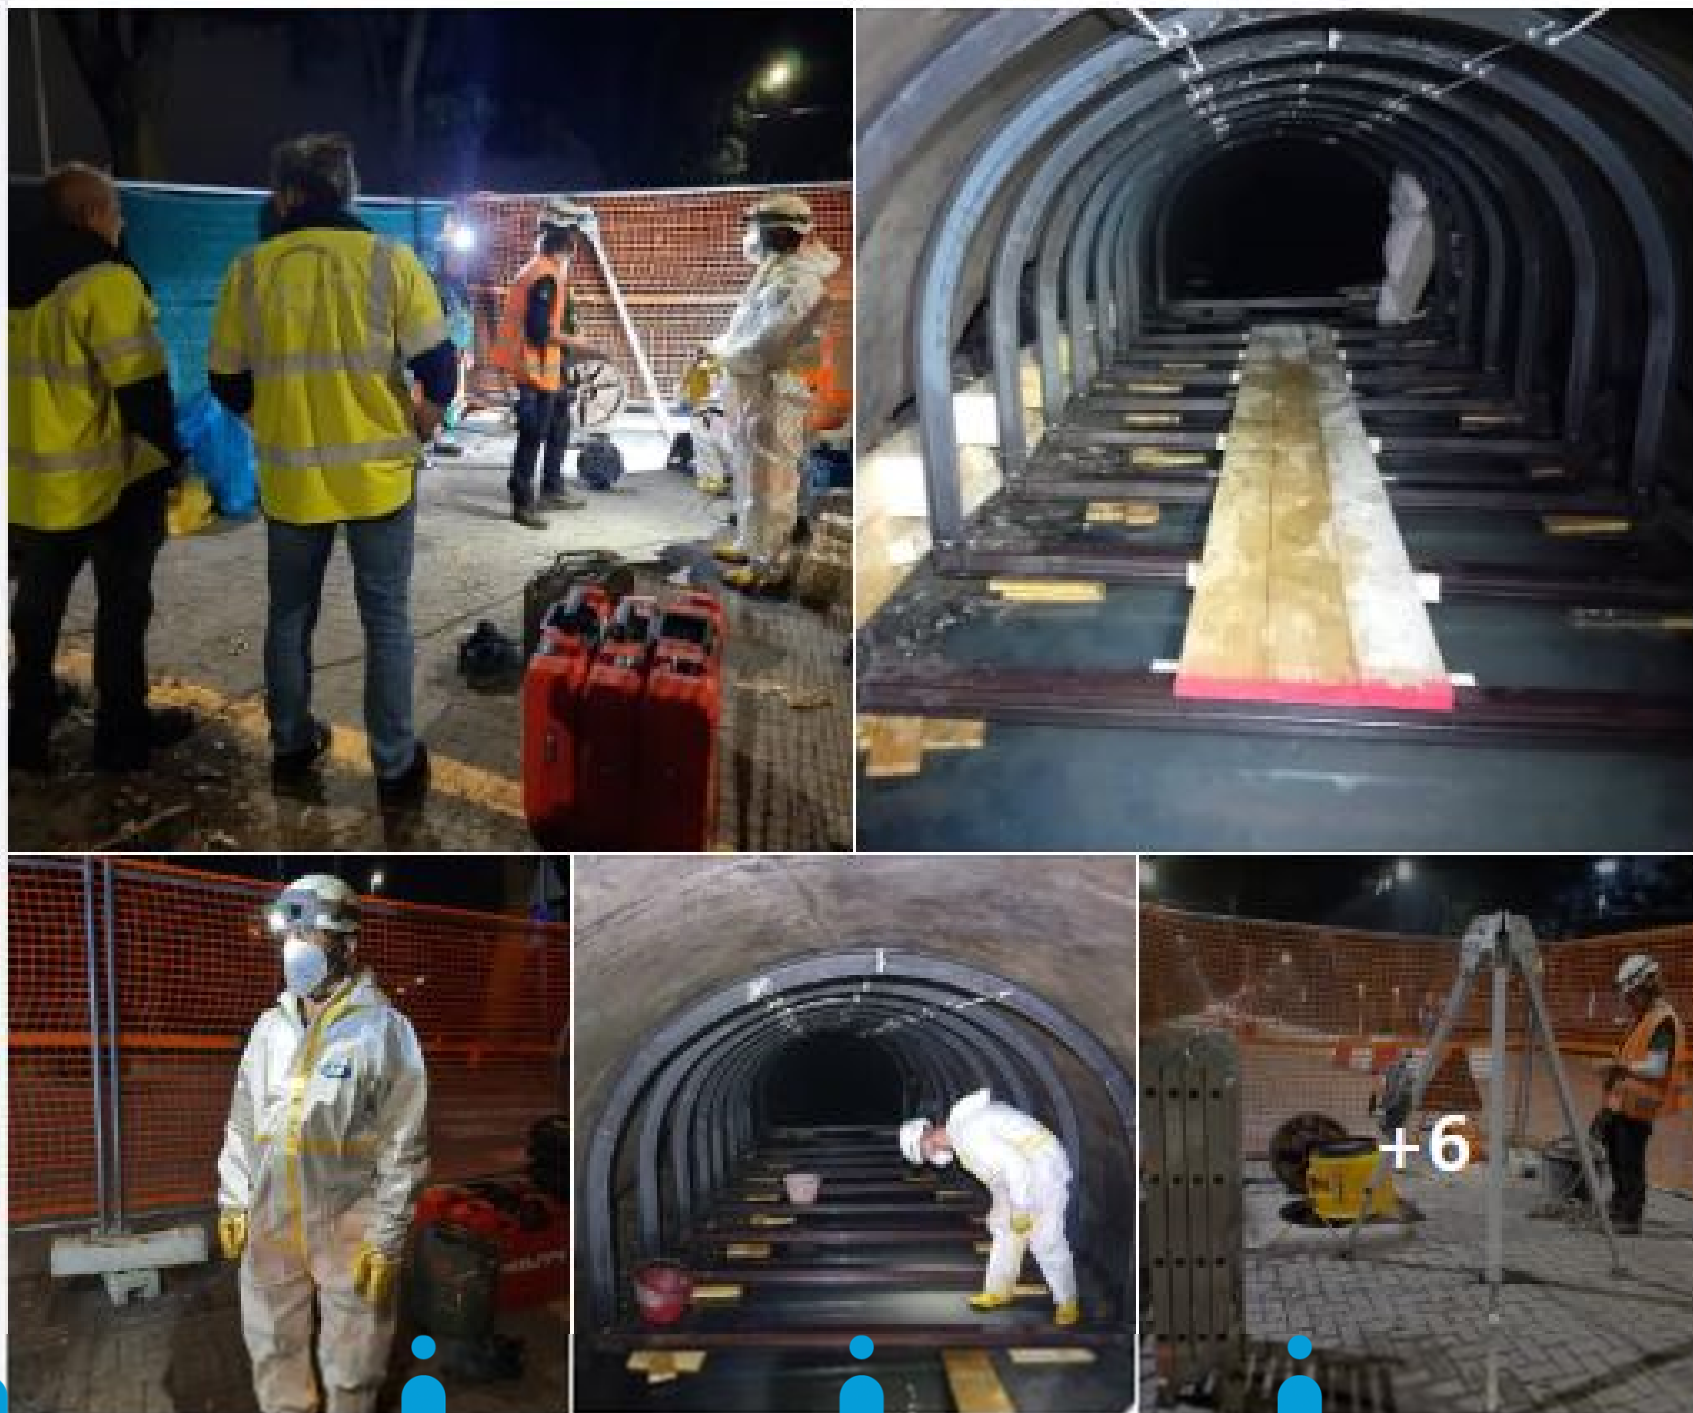
📹 Con alcune immagini entriamo all'interno dal "cantiere invisibile" di [#VialeCampania](#) a [#Monza](#) dove sono in corso gli interventi urgenti per la messa in sicurezza dei punti più ammalorati del collettore fognario

🚧 Le attività in notturna sono partite, secondo il cronoprogramma, lunedì 30 settembre e proseguite nel rispetto dei tempi, nonostante le condizioni meteo avverse di parte della settimana. Già concluse le operazioni propedeutiche per creare un supporto statico all'interno della condotta attraverso la posa delle centine. Viale Campania tornerà ad essere interamente percorribile anche di notte.

👷🏻 Questo intervento si è reso necessario per garantire sicurezza sul lavoro alle squadre di tecnici specializzati che dalla prossima settimana inizieranno gli interventi di consolidamento dei punti più danneggiati della struttura al fine di evitare ulteriori cedimenti. Le cavità dovute all'azione erosiva del tempo e alle infiltrazioni verranno riempite e ripristinate attraverso l'utilizzo di mattoni e malta cementizia fibro-rinforzata. La fine del cantiere è prevista per venerdì 18.

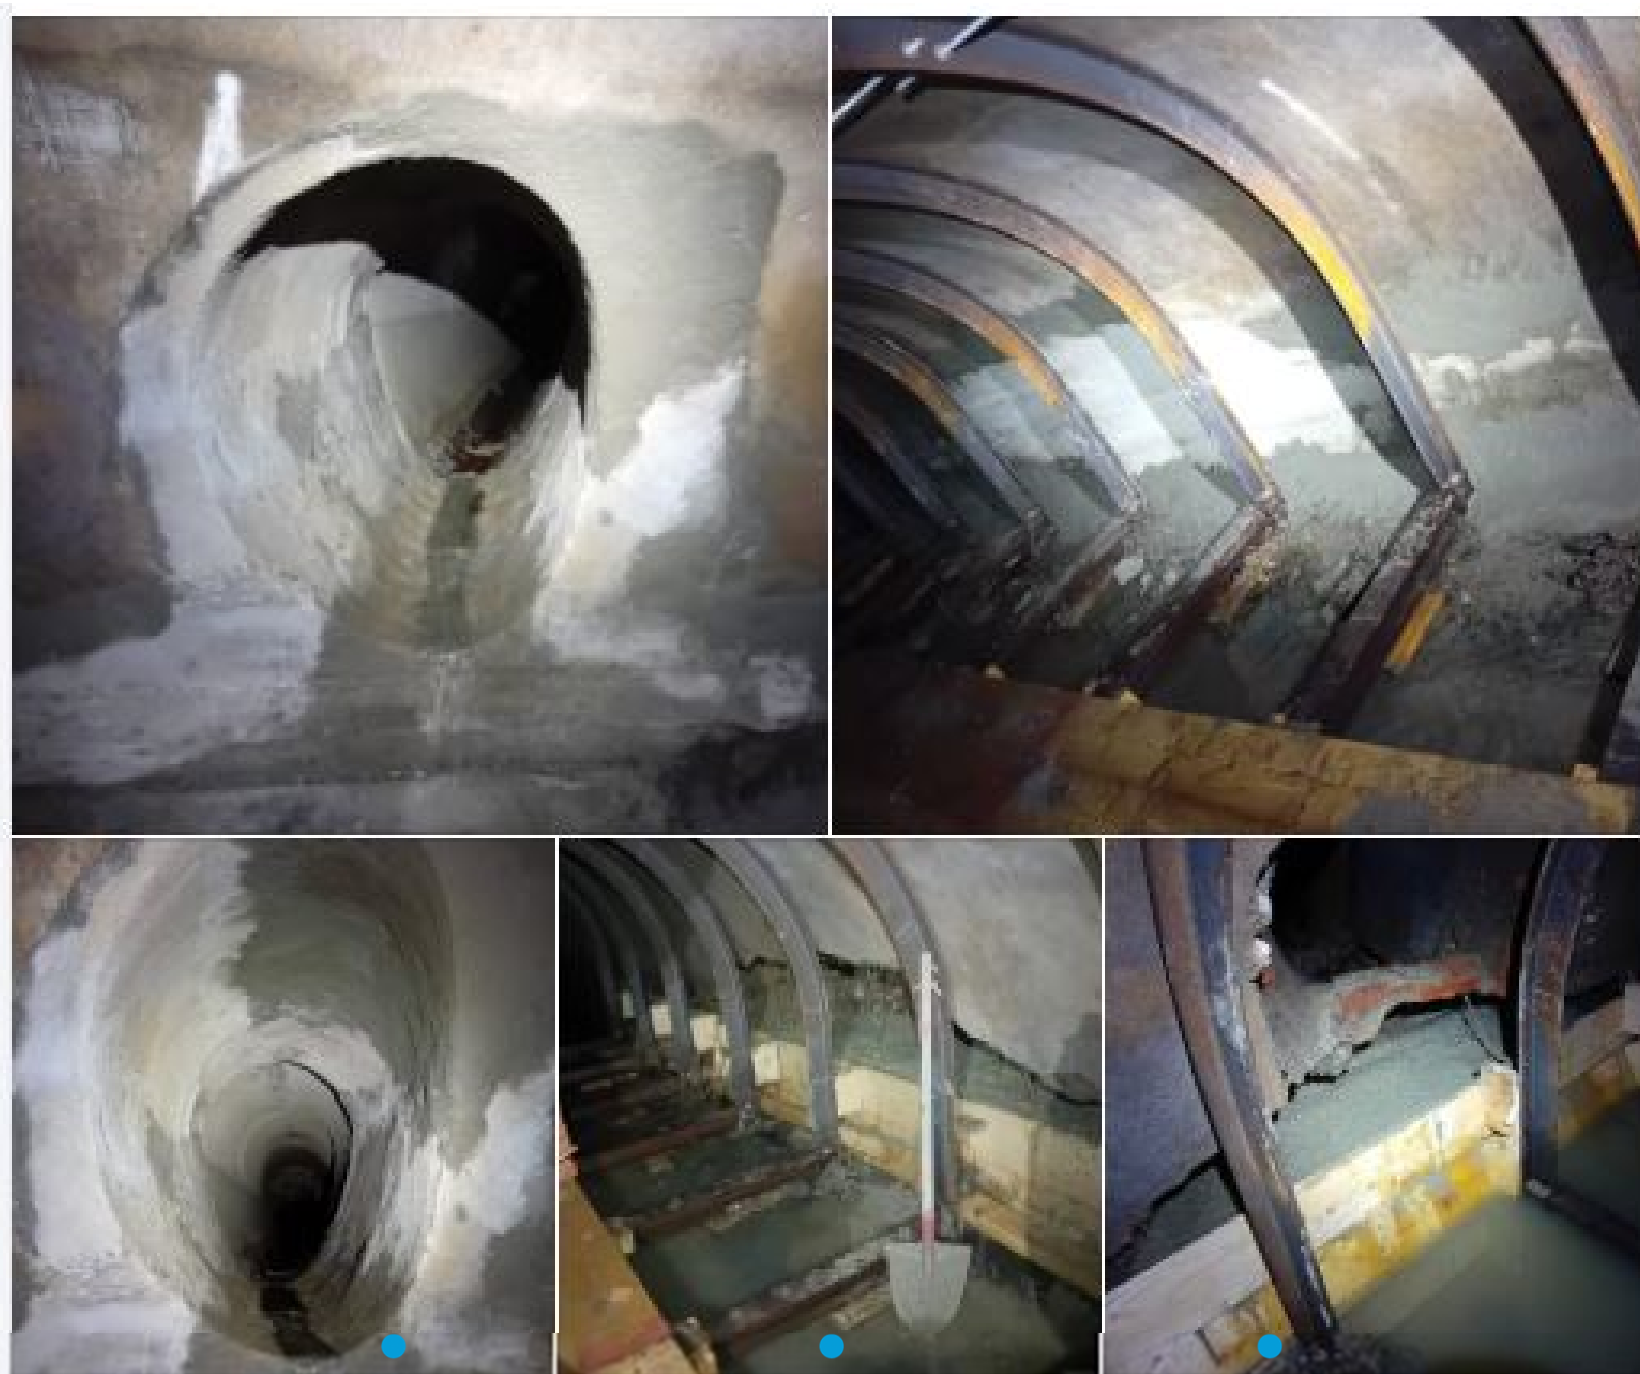
🚧 Si è concluso, come da cronoprogramma, in tre settimane, l'intervento urgente di [#BrianzAcque](#) per la messa in sicurezza dei punti più ammalorati del collettore di [#VialeCampania](#) a [#Monza](#). Nonostante le abbondanti piogge, che hanno contrassegnato la prima parte d'ottobre, il "cantiere invisibile" ha chiuso i battenti

👷 Le operazioni si sono concentrate nella porzione di collettore compresa tra gli incroci di via Philips con via Borgazzi. Squadre di tecnici specializzati hanno provveduto al ripristino delle cavità formatesi. I "vuoti" sono stati riempiti con mattoni e malta cementizia fibro-rinforzata

👉 Nelle prossime settimane, verranno individuate le modalità dell'intervento definitivo per il risanamento strutturale dell'intero tratto di collettore che corre sotto viale Campania, dalla rotonda di San Fruttuoso fino all'intersezione con Via Borgazzi, per un tratto di 1 Km e 200 metri
